XII ENCONTRO DA ASSOCIAÇÃO NACIONAL DE PÓS-GRADUAÇÃO E PESQUISA EM
PLANEJAMENTO URBANO E REGIONAL

ASPECTOS HISTÓRICOS E CARACTERÍSTICAS ARQUITETÔNICAS DAS FONTES DO
RIBEIRÃO E DAS PEDRAS EM SÃO LUÍS DO MARANHÃO

Aspectos Históricos e Características Arquitetônicas das Fontes do Ribeirão e das Pedras em São Luís do Maranhão

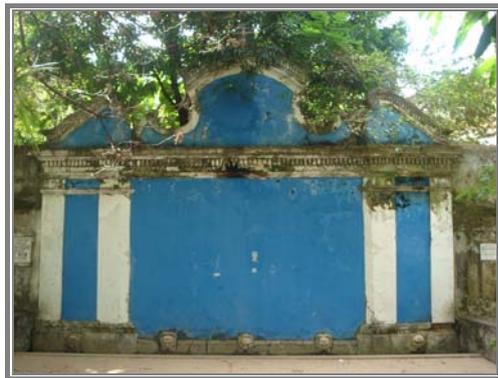
FOTO 3 – Fachada Fonte das Pedras

Em estilo Colonial Português, sua fachada é composta por quatro pilastras encimadas no entablamento, que suportam frontão triangular de perfil ondulado, centrado por um coruchéu. Possui cinco carrancas, em pedra de lioz, funcionando em nível inferior, por onde escoam as águas, vindas de suas nascentes, para um tanque também revestido com grandes pedras de cantaria. Essa fonte é dotada de galerias capazes de captar água de mais de uma nascente.

- Fachada Fonte das Pedras - em estilo Colonial Português, sua fachada é composta pilastras, frisos, frontão triangular, coruchéu, volutas e carrancas.
- Fachada Fonte do Ribeirão - a Fachada dessa fonte representa inestimável herança da arquitetura colonial. É composta por pilastras, frisos, coruchéus, estátua de Netuno, frontão e carrancas.

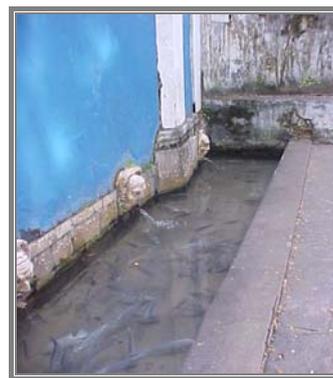
FOTO 4 – Tanque Fonte das Pedras

O terreno onde está localizada a fonte é composto por um jardim com vegetação de várias espécies. Este jardim é protegido por um muro com grades e portão brasonado, também em estilo colonial. Existem ainda algumas espécies de peixes no tanque que recebe a água que escoam das carrancas.

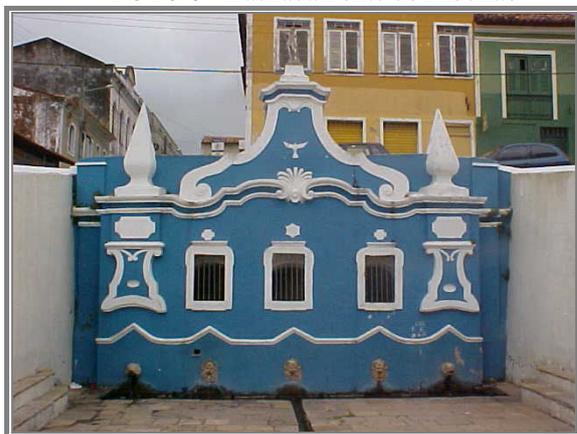
FOTO 8 – Fachada Fonte do Ribeirão

A fonte do Ribeirão representa inestimável herança da arquitetura colonial. Encontra-se em um pátio revestido de pedra de cantaria, protegida por uma murada quadrangular, em alvenaria. Ao fundo, sua fachada é composta por duas pilastras laterais ornamentadas com frisos e encimadas por coruchéus simples de alvenaria. Estas pilastras apóiam um entablamento encimado por frontão decorado com símbolos pagãos e cristãos, contendo no topo uma estátua de Netuno em pedra.

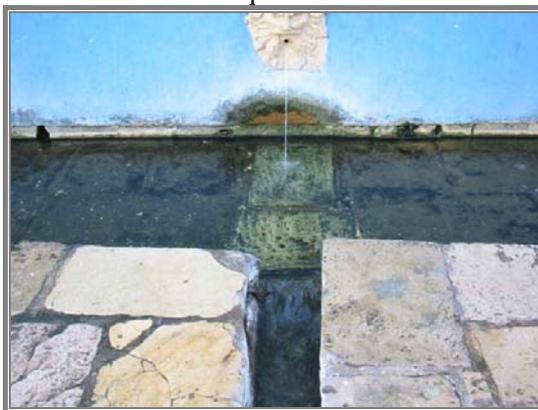
FOTO 10 – Tanque Fonte do Ribeirão

Abaixo situam-se três janelas (respiradouros) gradeadas com ferro que dão acesso às galerias. Mais abaixo existem cinco carrancas de pedra com biqueira de bronze, que servem para a passagem de água canalizada que cai em um tanque, em forma de T, revestido em pedra de cantaria, e daí para uma espécie de rego e depois pelas galerias subterrâneas escoando no sentido da antiga Praia do Caju.

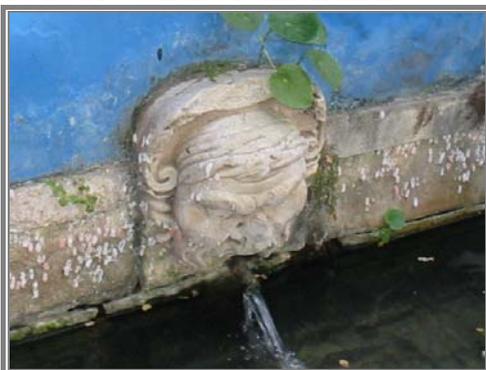
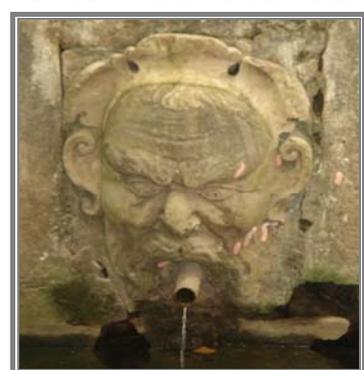
FOTO 11 - Carranca Forma Humana

- Carrancas Fonte das Pedras - na Fonte das Pedras existem cinco carrancas em pedras de cantaria com biqueiras de bronze, todas baseadas em formas humanas.

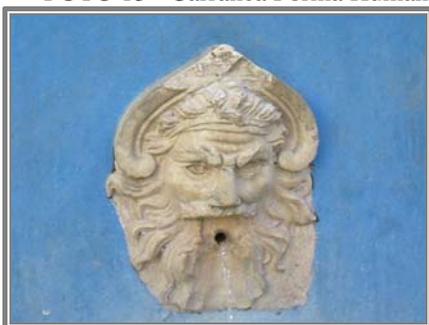
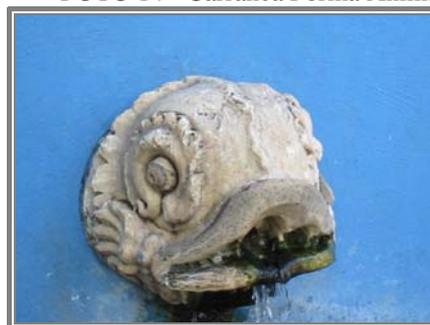
FOTO 13 - Carranca Forma Humana

- Carrancas Fonte do Ribeirão - na Fonte do Ribeirão existem cinco carrancas também em pedras de cantaria com biqueiras de bronze, duas baseadas na forma animal que lembra um peixe e as outras três baseadas na forma humana.

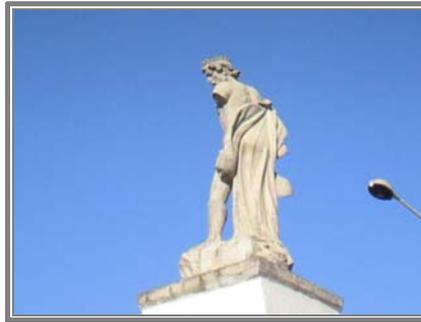
FOTO 16 – Estátua de Netuno

- Estátua de Netuno da Fonte do Ribeirão - a estátua de Netuno, Deus do Mar, da Fonte do Ribeirão é feita em pedra de cantaria e encontra-se em cima do frontão. Netuno, Deus da mitologia romana, senhor dos mares e das águas correntes.

A estátua de Netuno, após resistir durante dois séculos às criminosas mutilações dos malfeitores, amanheceu totalmente destruída no dia 10 de abril de 1995.

A escultura do Netuno, além fragmentada, encontrava-se também degradada estética e fisicamente em decorrência de vários fatores, como: longa exposição ao ataque do dióxido de carbono liberado pelos veículos, responsável pelo aparecimento da chamada crosta negra, pela ação combinada dos agentes meteorológicos, água, temperatura, vento, etc. Após processo licitatório realizado pela 3ª SR/IPHAN, a firma vencedora, Angra Arte e Restauro Ltda. iniciou a restauração da escultura em junho de 1999, adotando como critério de intervenção a premissa básica de que nenhum artista deve interferir na obra de outro artista. Considerou ainda, o fato de que tratava-se de um objeto de ornamentação pública e, não de um objeto de culto

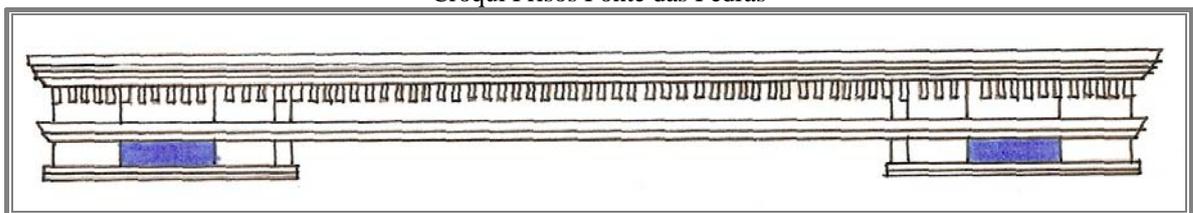
Croqui Frisos Fonte das Pedras

- Frisos da Fonte das Pedras - os frisos da fonte são simples e sua configuração é em linhas retas.

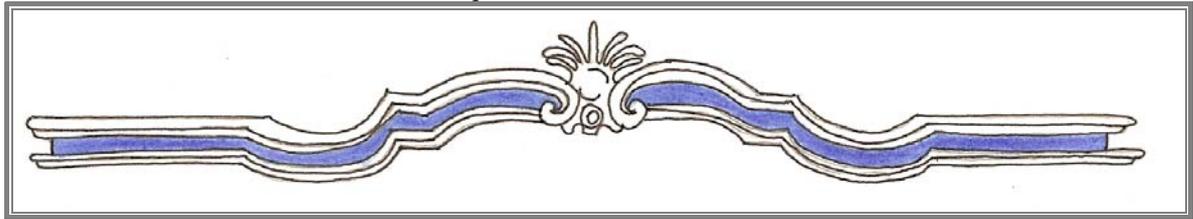
Croqui Frisos Fonte do Ribeirão

- Frisos Fonte do Ribeirão - bem mais trabalhado que o da fonte das Pedras, o friso é em perfil ondulado.

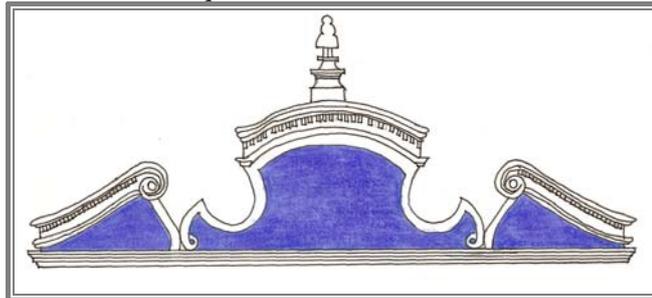
Croqui Frontão Fonte das Pedras

- Frontão Fontes das Pedras - o Frontão é composto por frisos, volutas e encimado por um coruchéu em pedra de cantaria.

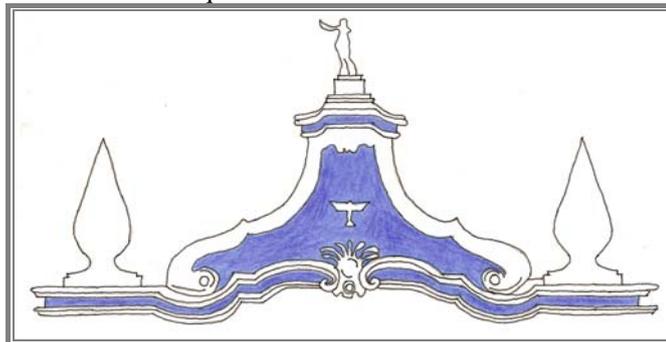
Croqui Frontão Fonte do Ribeirão

- Frontão Fontes do Ribeirão - composto por dois coruchéus laterais, frisos ondulados, volutas e encimado em seu centro pela estátua de Netuno.

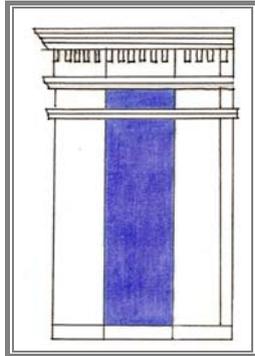
Croqui Pilastra Fonte das Pedras

- Pilastras Fonte das Pedras - a fachada é composta por 4 pilastras, sendo duas de cada lado da fonte. Essas pilastras são de formas bem simples, em linhas retas e sem muito ornamento.
- Pilastras Fonte do Ribeirão - bem trabalhadas e ricas em elementos decorativos, as duas pilastras da fonte são encimadas por um coruchéu simples de alvenaria.

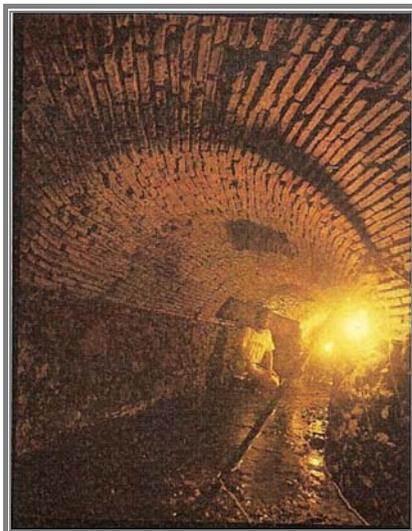
FOTO 17 – Galerias Subterrâneas Centro de São Luís

Essas galerias se classificam em galerias de escoamento de águas pluviais. A maioria delas se localizam na Praia Grande e foram construídas por causa do alto volume das chuvas na cidade no período de janeiro a junho e ainda as galerias de captação de água potável, que para esta pesquisa são as que mais interessam, pois são as galerias da Fonte das Pedras e do Ribeirão.

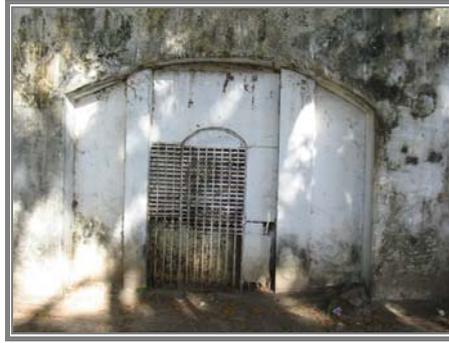
FOTO 18 – Portão de Acesso a Galeria da Fonte

No terreno da fonte existe um portão de acesso a essa galeria, porém ele se encontra fechado e isolado devido ao desaparecimento da chave.

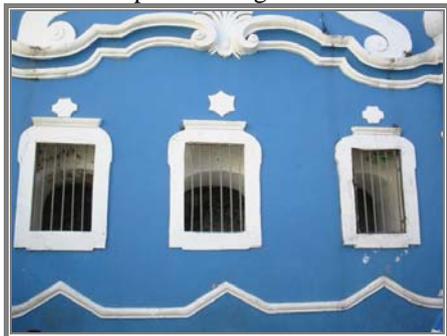
FOTO 21 – Janelas respiradouras gradeadas de ferro

Das três janelas respiradouras existem na fachada da fonte, o acesso à galeria subterrânea pode ser feito através de uma delas, e hoje só se consegue tal acesso com a autorização do IPHAN.

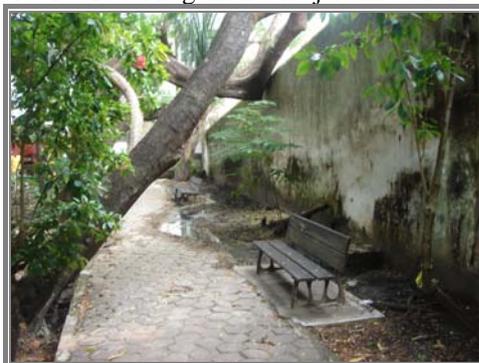
FOTO 23 – Alagamento no jardim da fonte

A fonte das Pedras encontra-se em um estado mais grave do que a do Ribeirão, há muito tempo não é realizada reforma, enfrenta vários problemas; a fonte é composta de grande área arborizada, necessitando de maiores cuidados referentes à limpeza e preservação de sua ambiência. Sofre também pela falta de segurança, iluminação pública e com alagamentos nos canteiros, sem contar com a fachada que se encontra muito danificada, entre outros graves problemas.

A Fonte das Pedras encontra-se muito deteriorada, necessitando de uma ação emergencial, enfrenta sérios problemas de depredação da sua fachada e de seus elementos arquitetônicos. O jardim ao redor da fonte encontra-se muito abandonado, seu espaço não é nada agradável aos olhos de quem à visita, sendo um lugar perigoso e mal conservado.
